第8回 福島第一廃炉国際フォーラム

福島第一における燃料デブリ取り出しに向けた取り組み

2024年8月26日

東京電力ホールディングス（株）

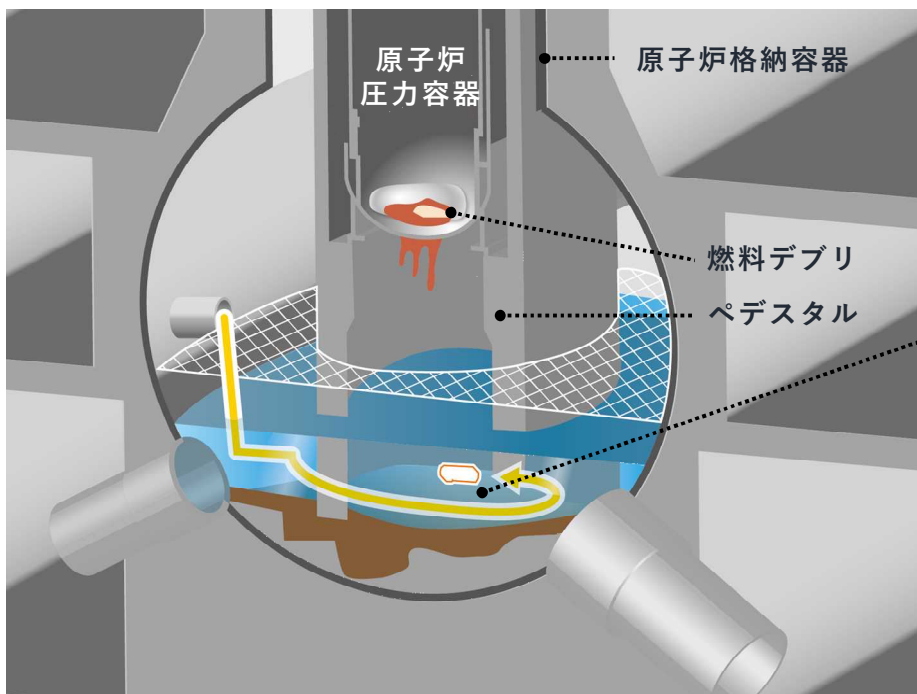
- ペDESTAL内側は、床面より1 m程度の高さに棚状堆積物があり、その下部では、コンクリートが全周にわたって消失し、鉄筋が露出
- 床面全体にわたり高さ1 m未満の堆積物があり上部の構造物の一部が落下していることを確認

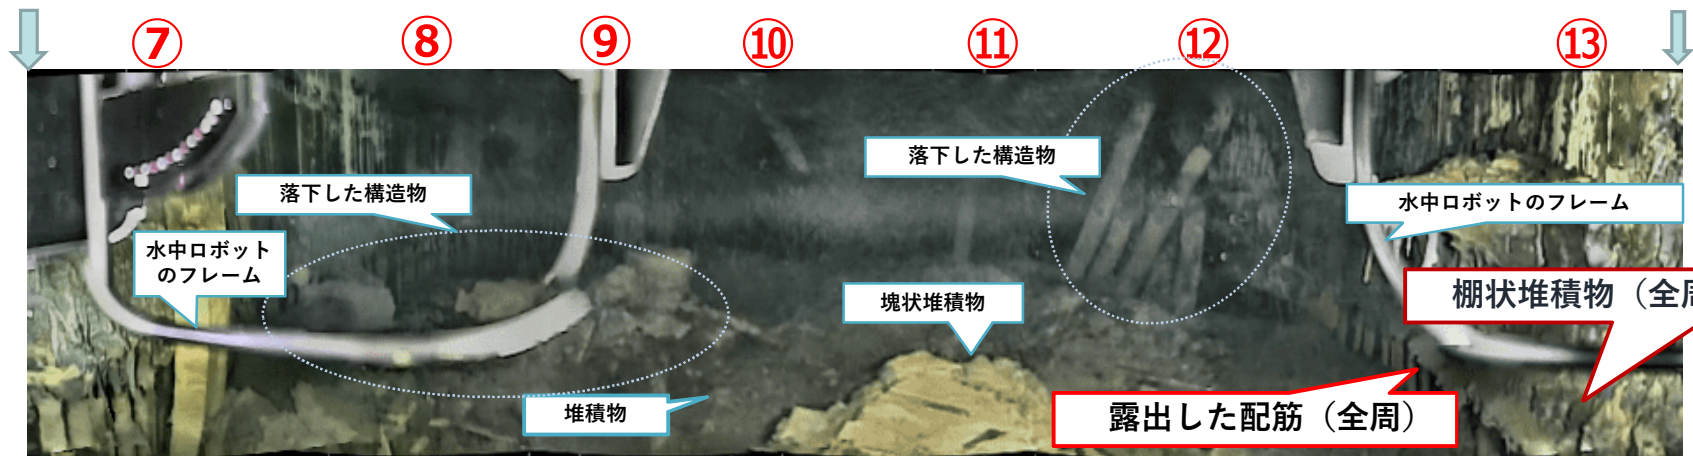
■ペDESTアル下部においてはコンクリートが喪失し、鉄筋が露出していたが、上部は原形をほぼ保っていることを確認

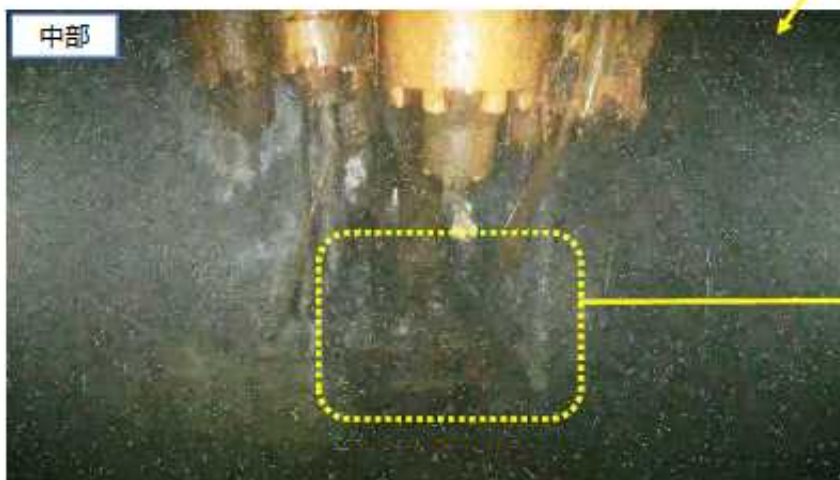
■ **写真①**：ペDESTAL内90°側のペDESTAL壁面の様子。一部変色がみられるものの、著しい損傷は確認されず、コンクリートが残存している。なお、当該壁面には、震災前より既設設備はないため、機器は確認されていない。

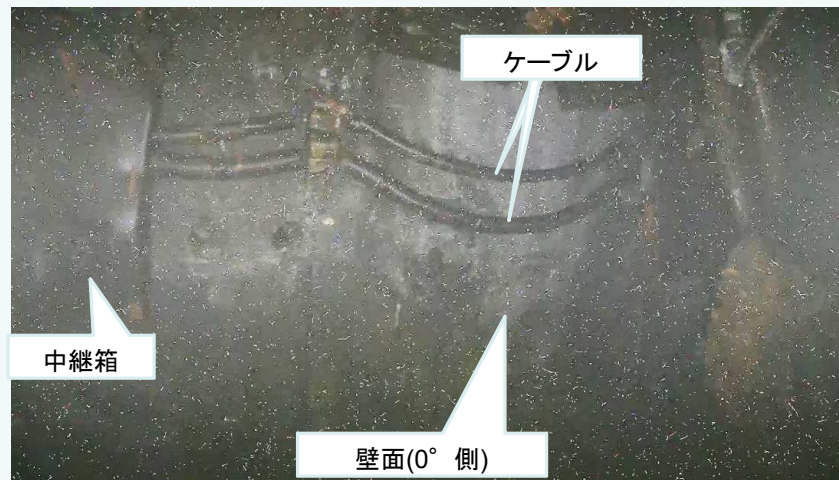
■ **写真②**：ペDESTAL内0°側のペDESTAL壁面の様子。写真①と同様に一部変色があるが、著しい損傷は無く、コンクリートが残存している。また、ケーブルの中継箱等が確認されており、変色及び変形していると推定。

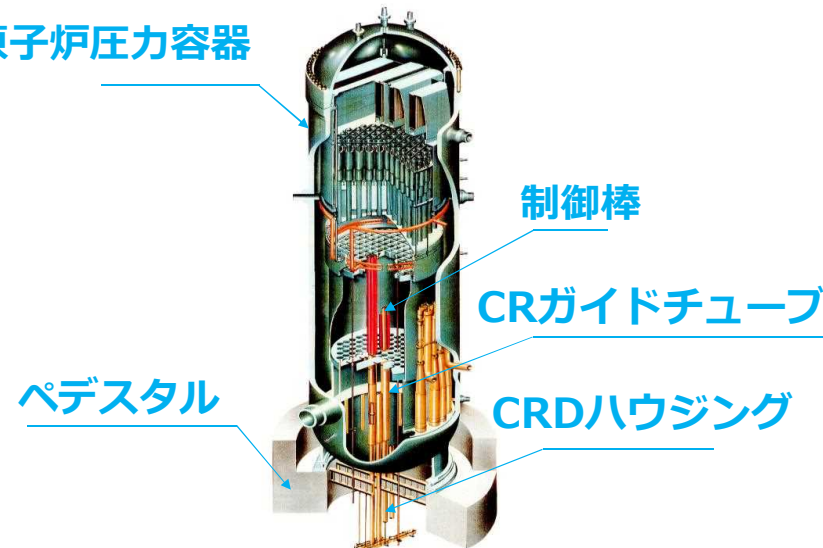
- 複数の構造物の損傷や、溶融物が凝固したと思われるものが構造物に付着していることを確認
- ペDESTAL内の複数箇所です砂状、小石状、塊状の堆積物があること確認
- 炉内構造物と推定される構造物 (CRガイドチューブ等) が落下していることを確認
- CRDハウジングの高さ、間隔がばらばらになっている箇所を確認

隣接するCRDフランジ面のレベルや間隔が異なっている

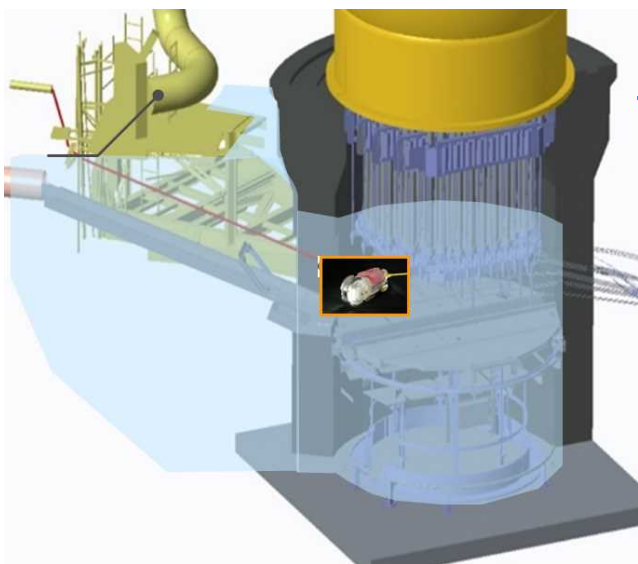
水面の揺らぎを確認

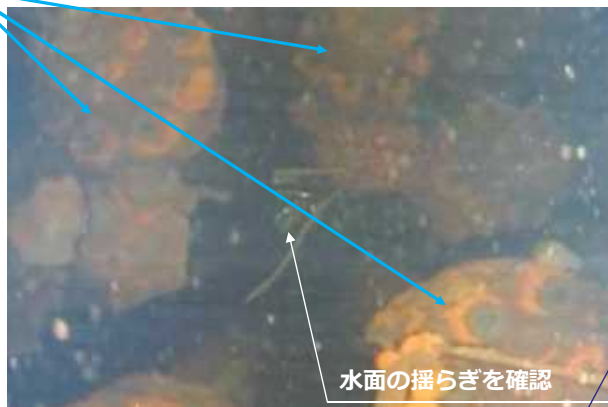
円筒状の構造物 (CRガイドチューブと推定)

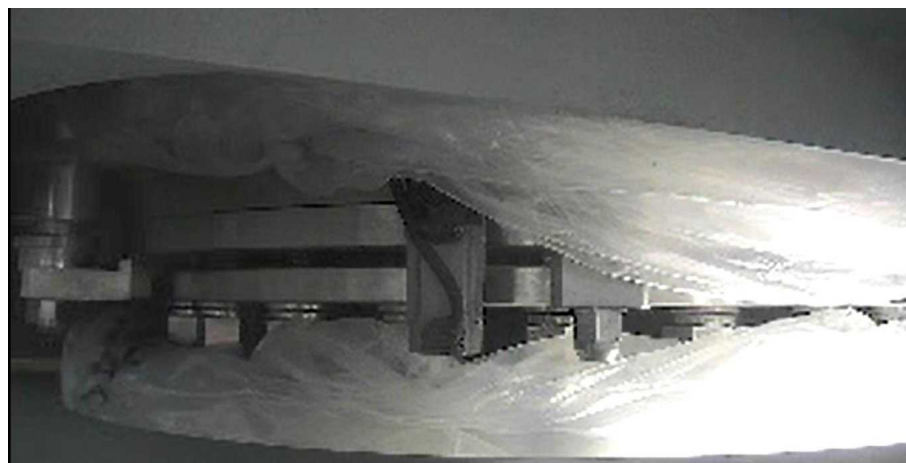
テレスコ式装置とX-6ペネ接続構造/接続管の接続作業完了
(接続部分を上から見た様子)
