第4回福島第一廃炉国際フォーラム

# 福島第一原子力発電所の現状と今後の課題

2019年8月5日

東京電力ホールディングス（株）常務執行役

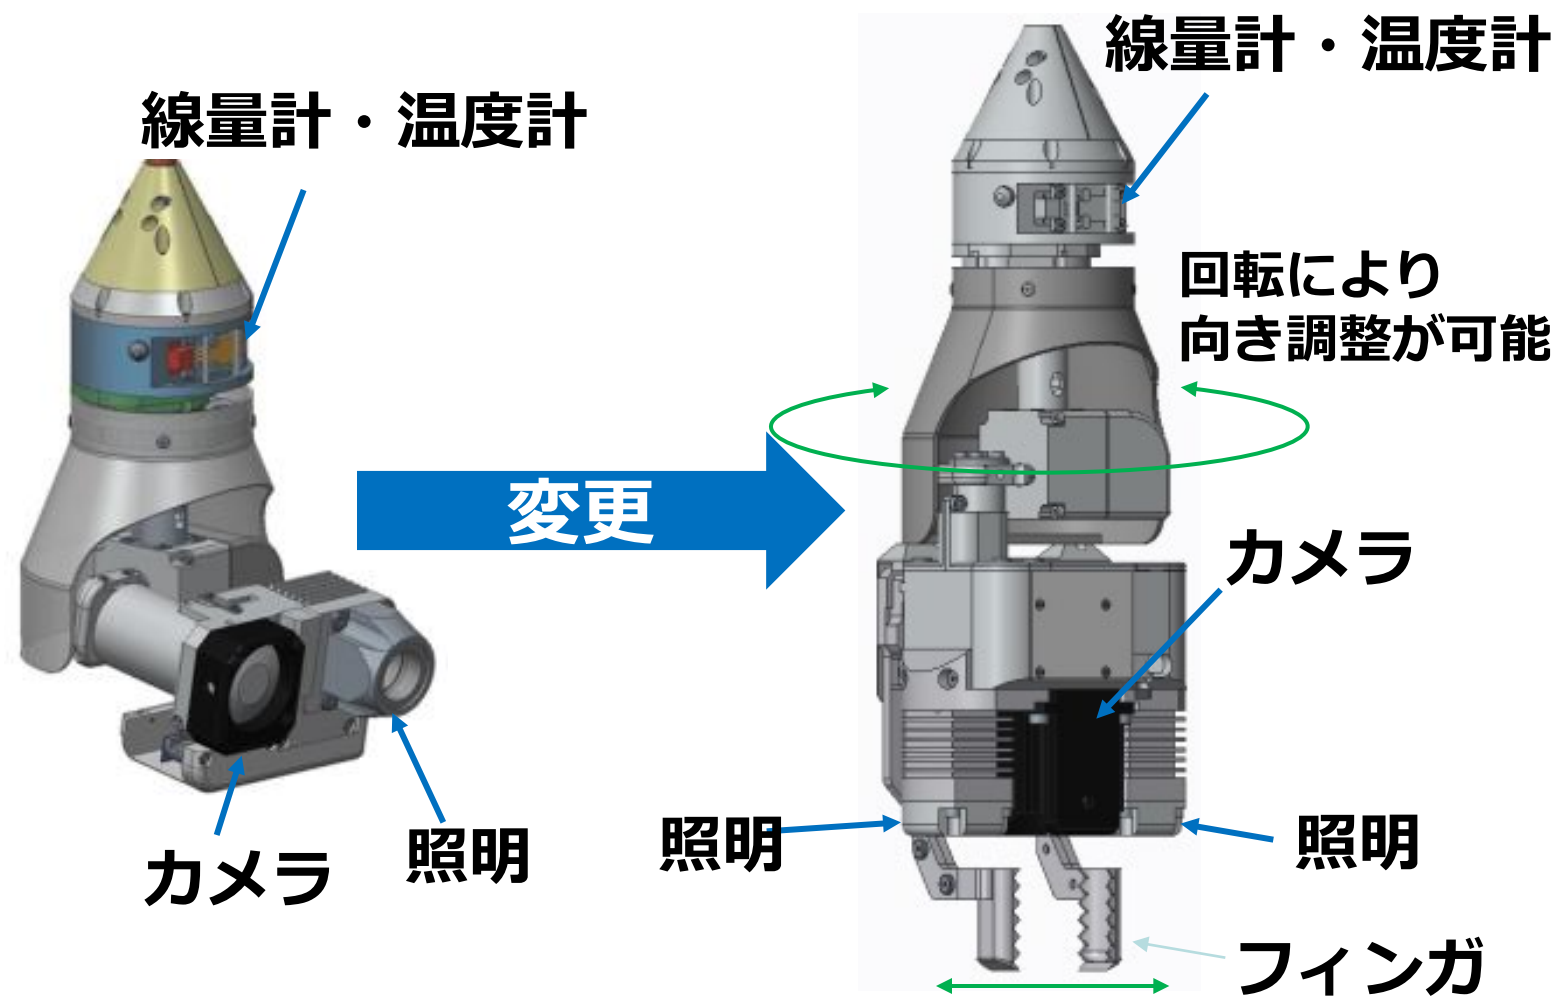
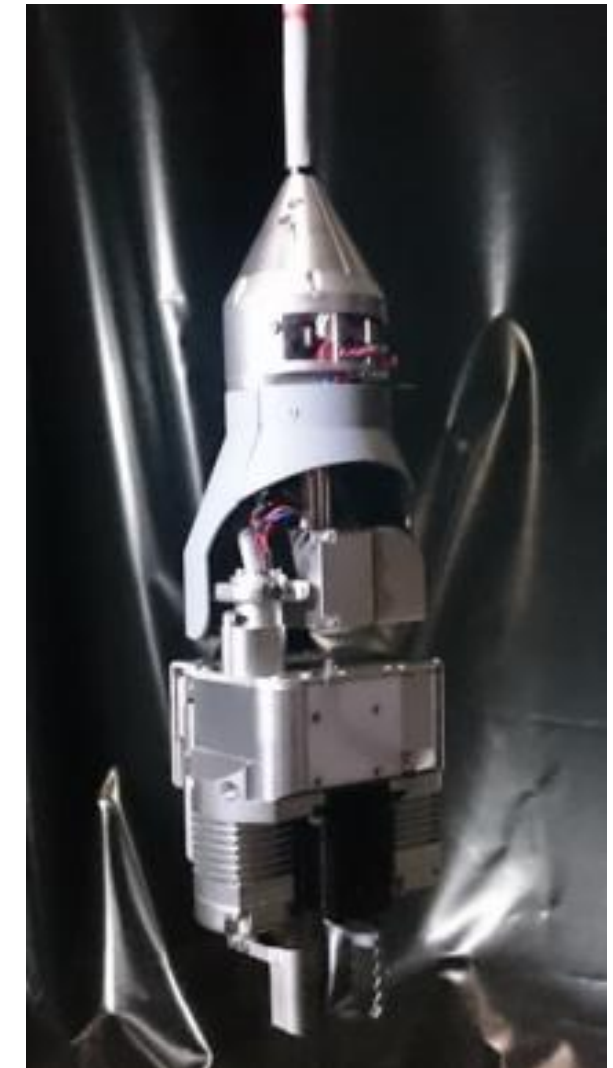
調査ユニット外観

■調査装置の先端にある調査ユニットについて、カメラ・照明構造を改造し、新たにフィンガ構造を採用

堆積物に接触し開閉させる

2018年1月調査時の調査ユニット

今回使用する調査ユニット

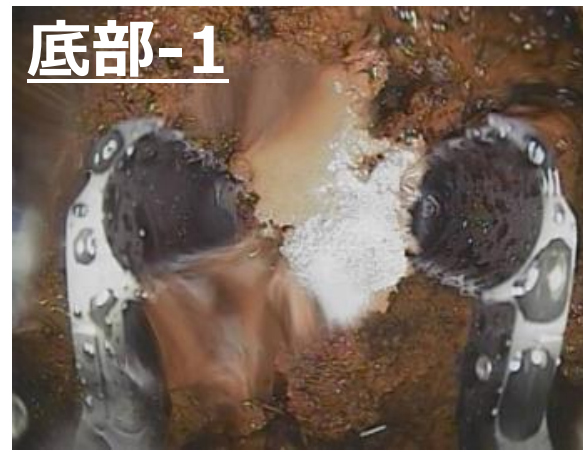
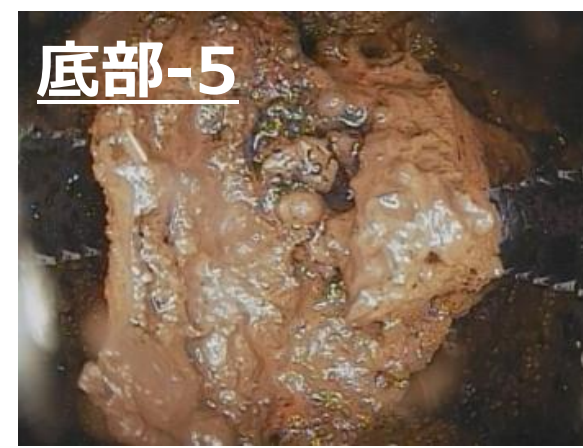
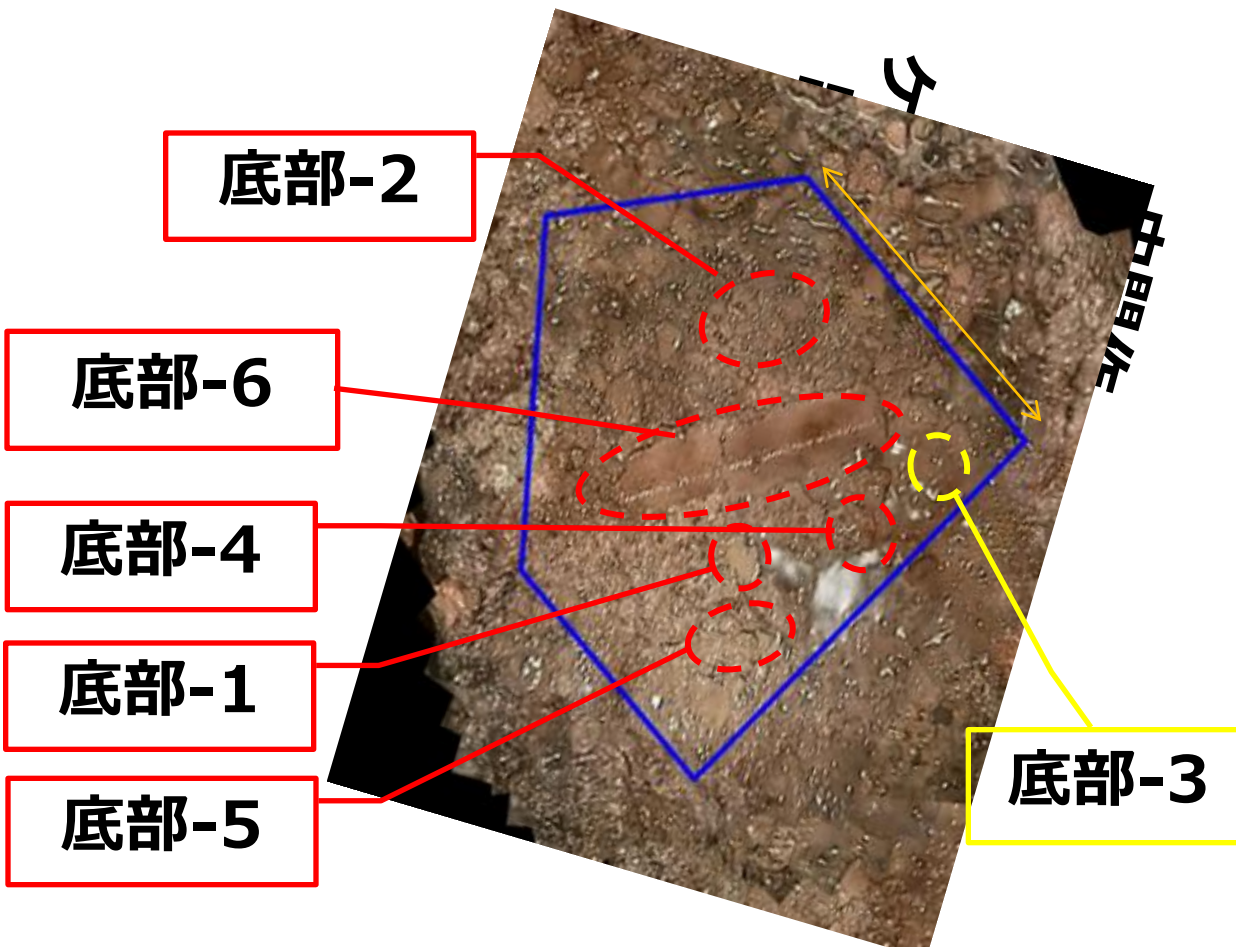
- 小石状の堆積物等をつまんで持ち上げることができることを確認
- 持ち上げることができない硬い堆積物が存在する可能性があることも確認 (底部-3)

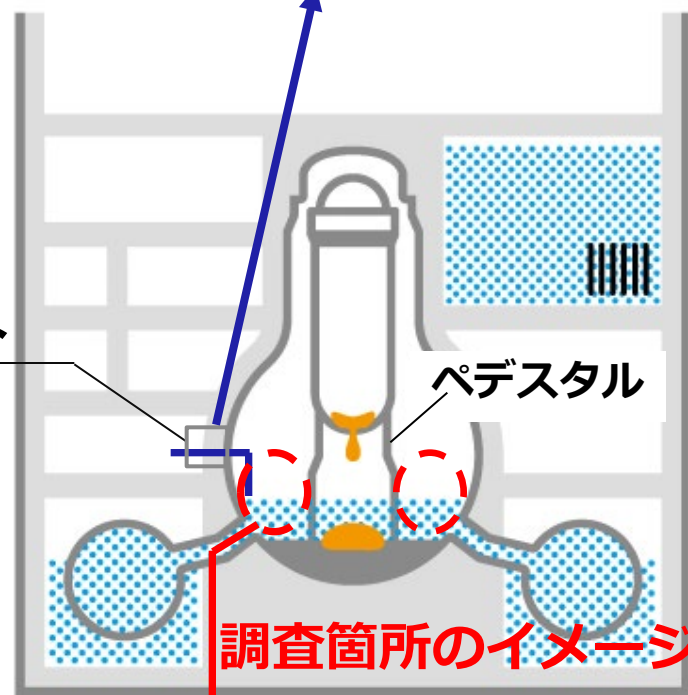
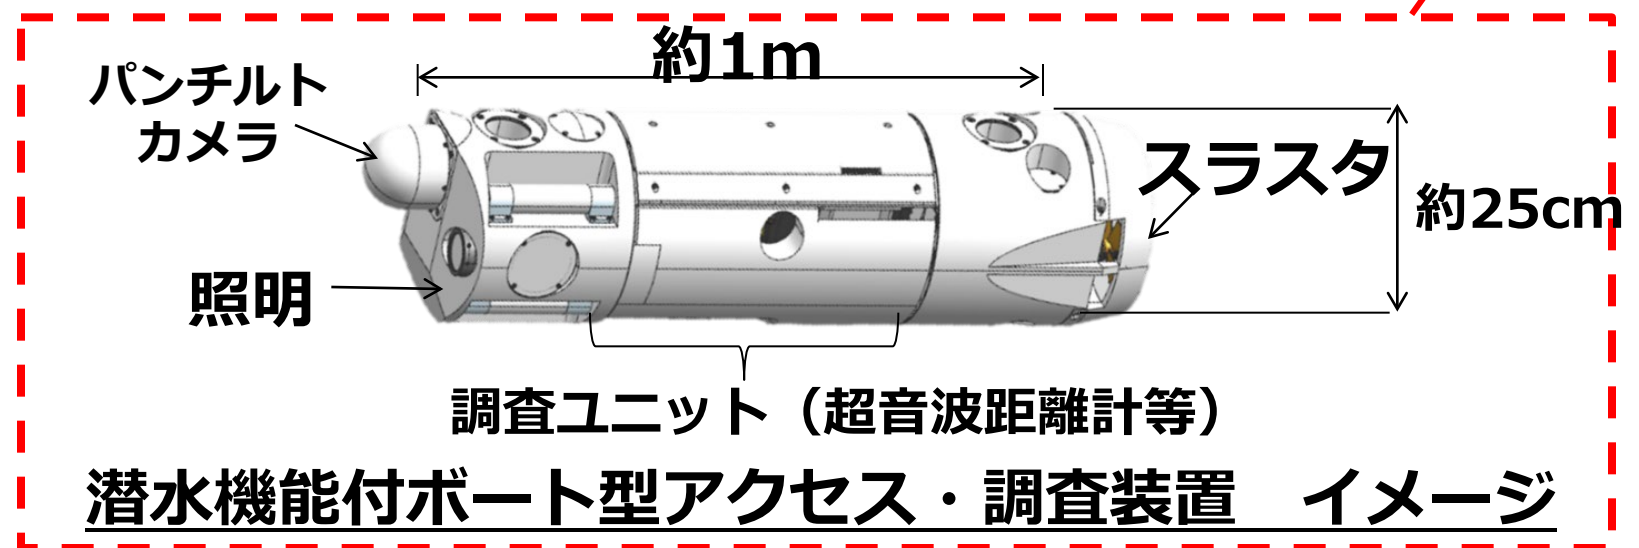
- 主にペDESTAL外における構造物や堆積物の分布等を把握するため、潜水機能付ボートを開発中
- X-2ペネを使用を予定

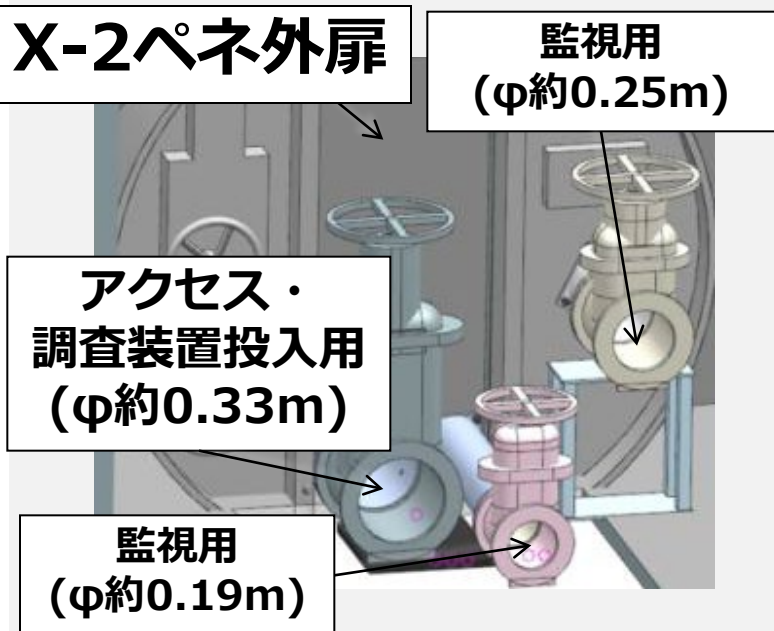
隔離弁設置時のイメージ図  
※実際は隔離弁は全閉  
( )内は穿孔径

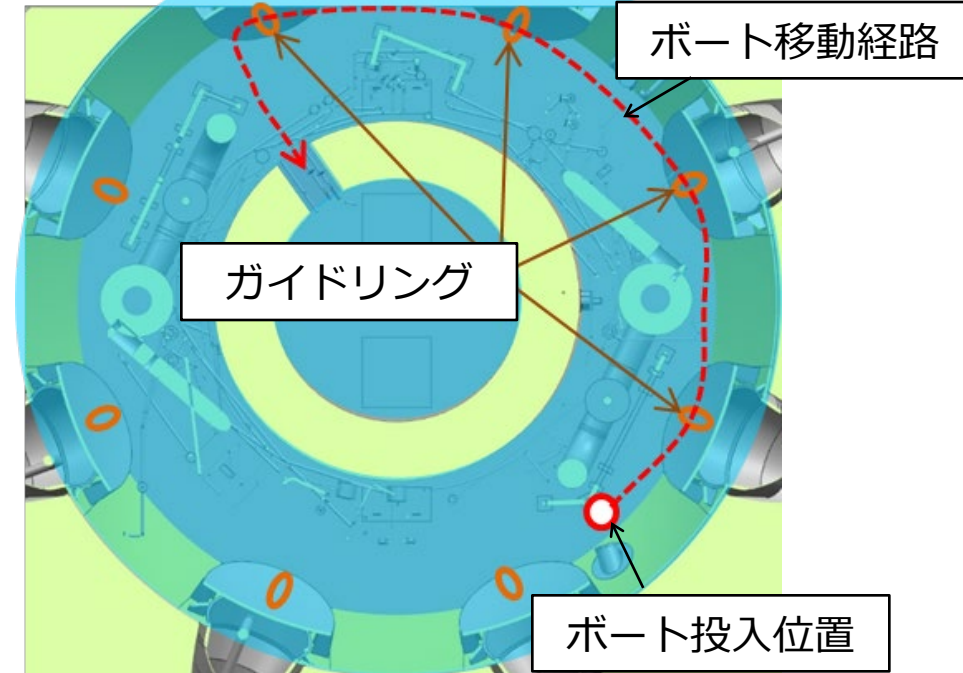
## ガイドリング取付イメージ

■ボート型装置によりPCV内を広範囲に調査する際、ケーブルが既設設備との干渉（引っ掛かり）を防ぐために、ガイドリングを設置
