第2回福島第一廃炉国際フォーラム

福島第一原子力発電所における 廃炉・汚染水対策の現状と今後の課題

増田 尚宏

東京電力ホールディングス（株） 常務執行役

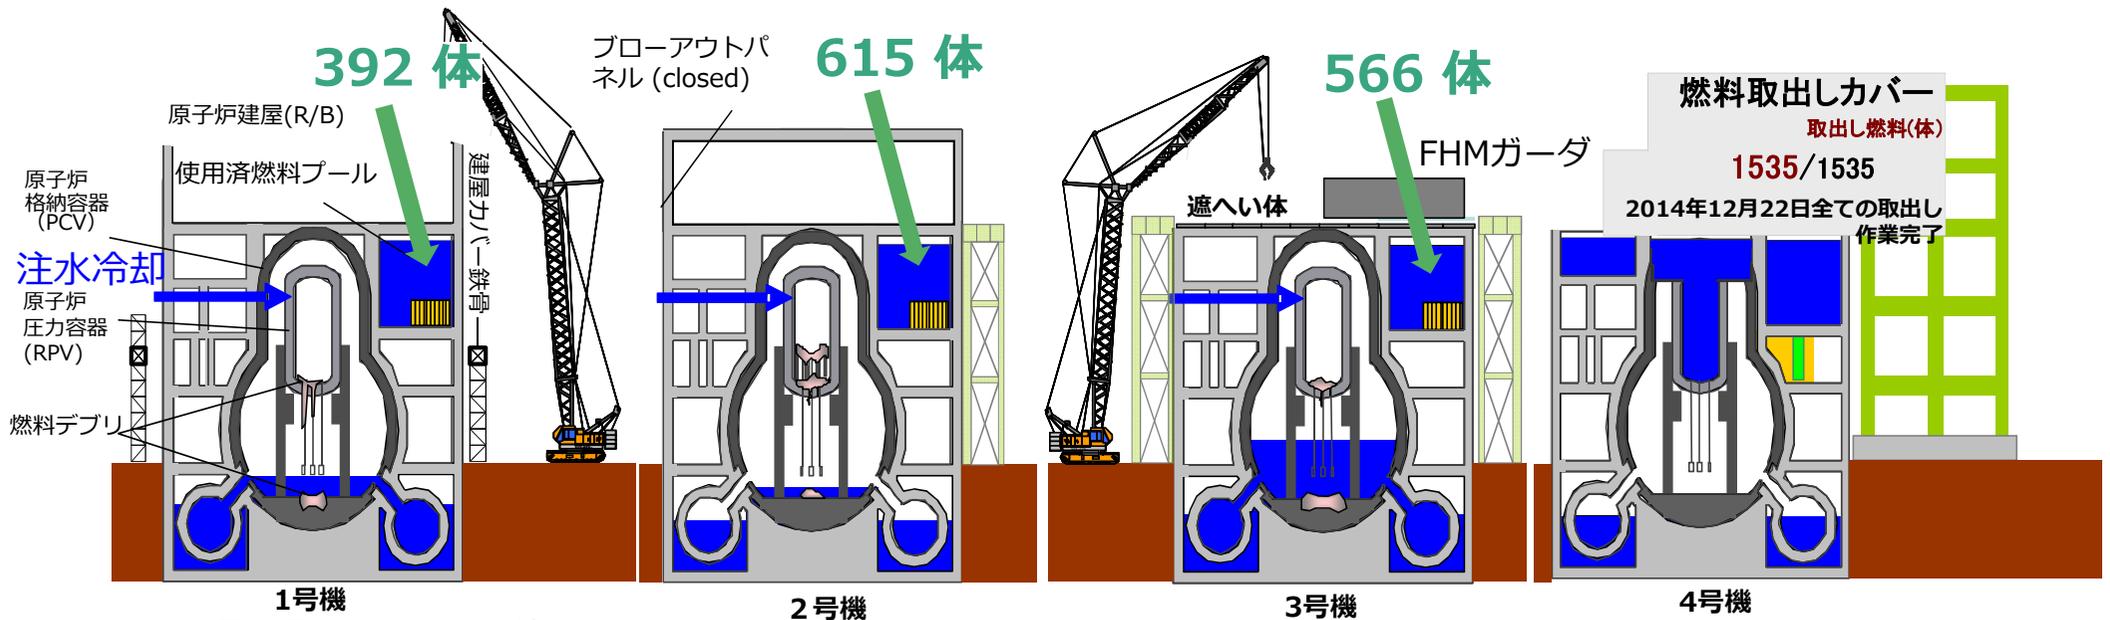
2017年6月9日11:00時点の値

- 各号機ともに「冷温停止状態」を継続
- 圧力容器温度や格納容器内温度等、プラントパラメーターを24時間集中監視

圧力容器 底部温度	格納容器内 温度	燃料プール 温度	原子炉 注水量
1号機	21℃	21℃	25℃	3.0 m ³ /時
2号機	27℃	28℃	26℃	3.0 m ³ /時
3号機	24℃	24℃	26℃	3.0 m ³ /時
4号機	—	—	23℃	—

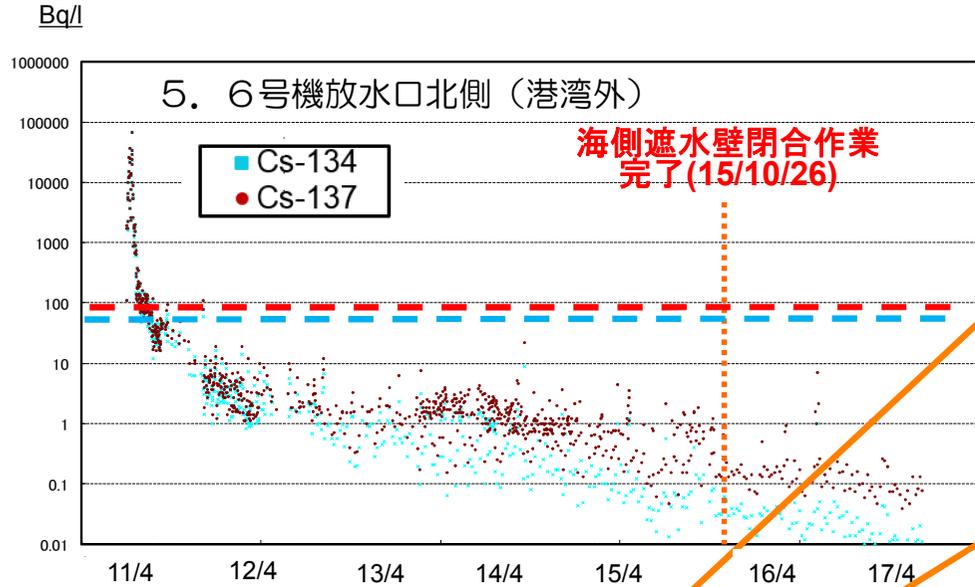
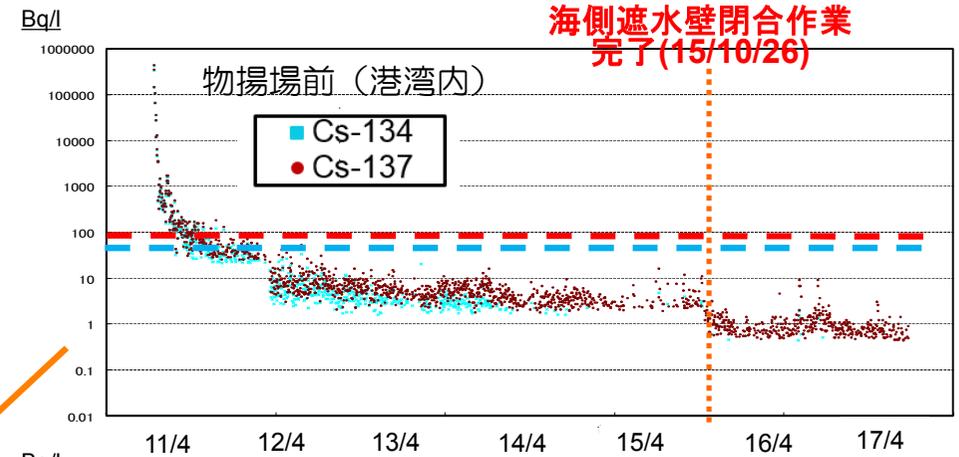
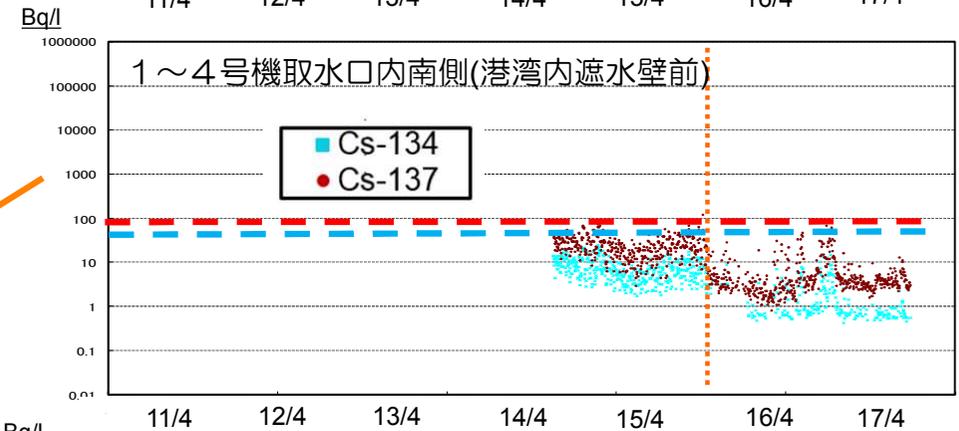
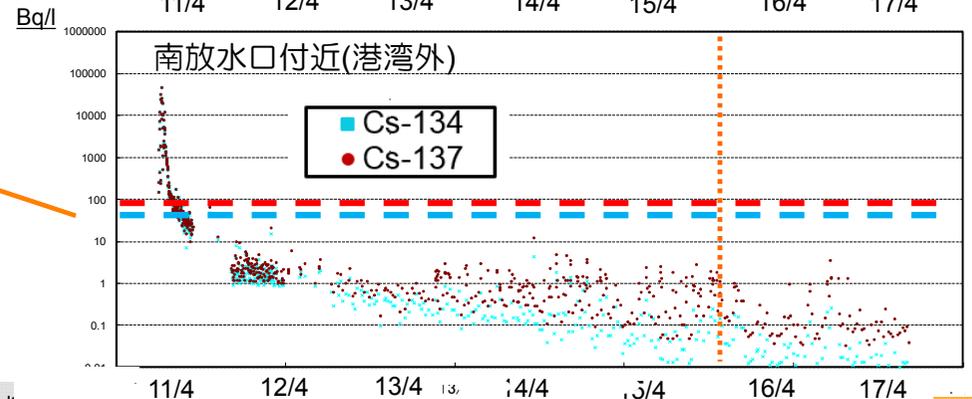
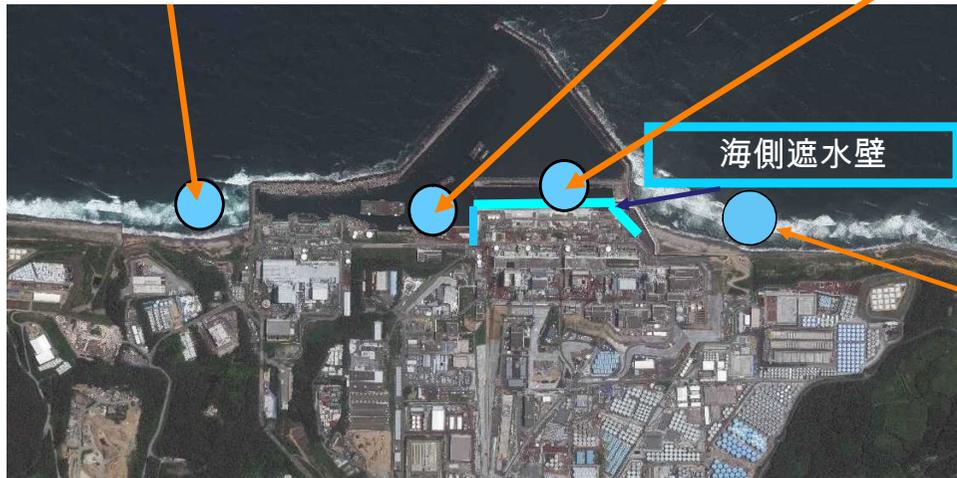
(2) 港湾内外の放射能濃度の変化

- 海水中の放射能濃度は、事故直後と比較し10万分の1から100万分の1まで低下
- 港湾外の放射能濃度は告示濃度を大きく下回るレベル
- 海側遮水壁閉合後、放射能濃度は更に低下

告示濃度
 ・セシウム 137: 90Bq/L
 ・セシウム 134: 60Bq/L

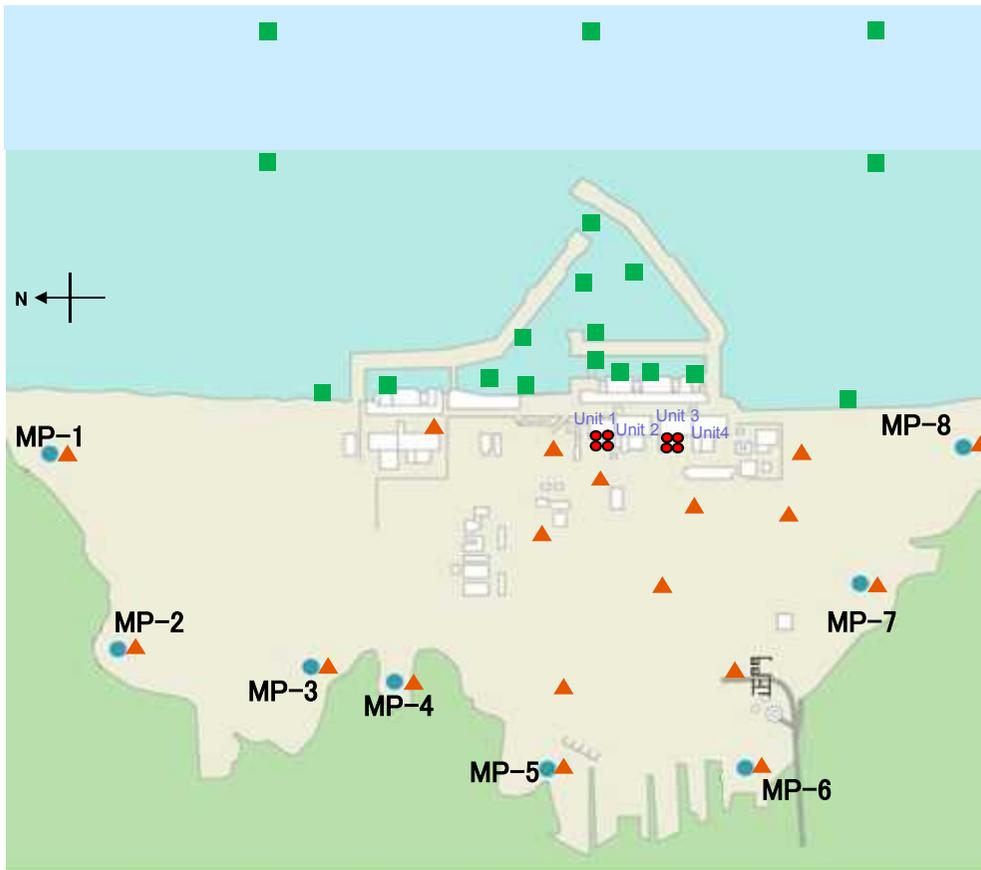
海域のサンプリング、ダストモニター、モニタリングポスト位置図

- オペフロ上のダストモニター ▲ ダストモニター
- モニタリングポスト ■ 海域でのサンプリングポイント

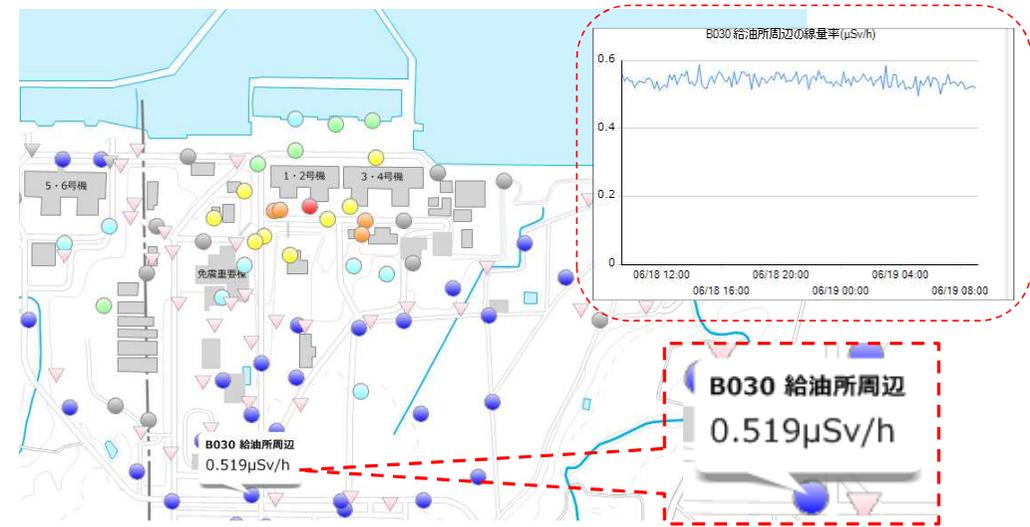
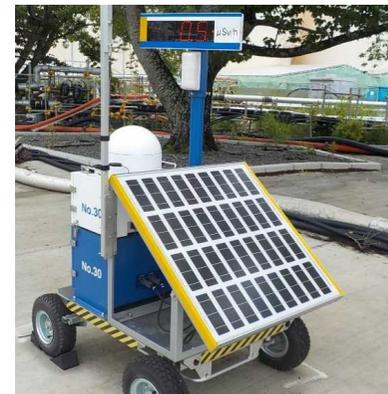
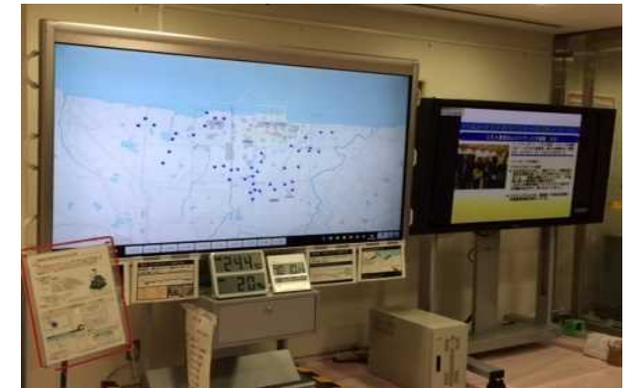
線量計モニターの設置

- 線量率のリアルタイムデータを表示するシステムを導入
- 構内(約90箇所)に設置した線量率計・ダストモニターのデータをディスプレイに表示し、作業員の見やすい場所に設置。

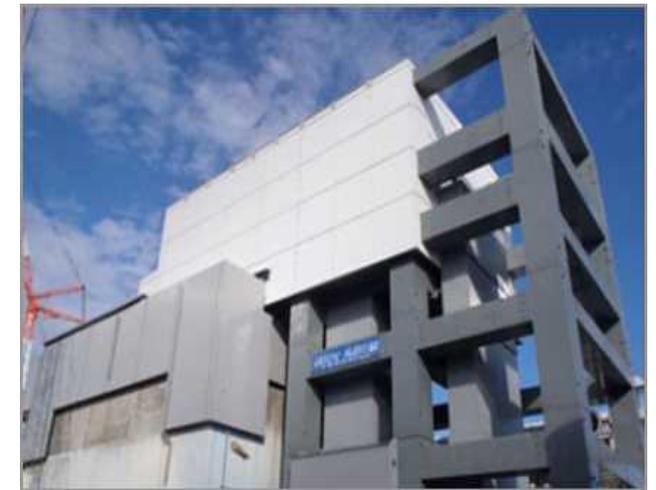
2013年11月12日：燃料取出しに必要な設備すべての設置完了
(鉄骨重量は東京タワーと同じ)

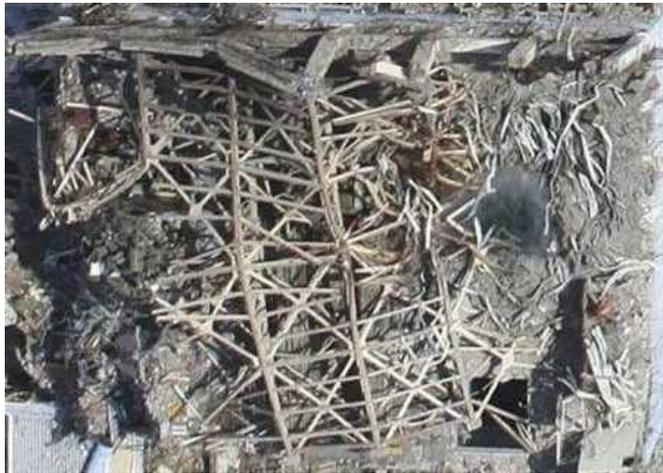
大型ガレキ撤去前

2013年3月

- オペレーティングフロア及び使用済燃料プールからの大型ガレキ撤去2015年に完了
- オペレーティングフロアの除染が2016年6月に、遮蔽体の設置が同年12月に完了
- 2017年1月燃料取出し用カバーの設置に向けた作業開始。3月からカバーの基礎の取付けを開始、6月10日に設置完了
- 2018年度半ばに燃料取出し開始の予定

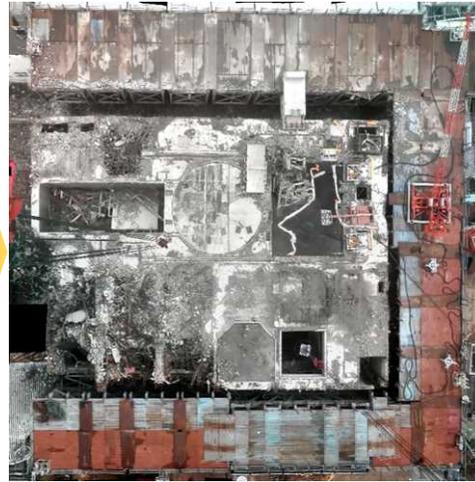
大型ガレキ撤去後

2016年2月

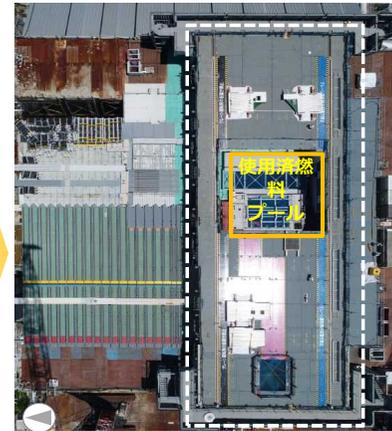
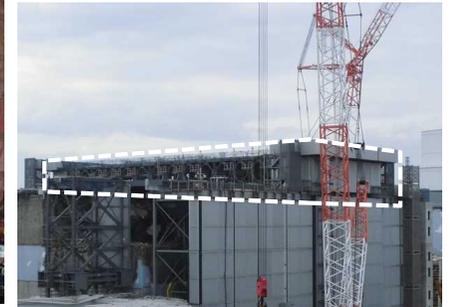
燃料取出し用カバー基礎設置

2017年6月

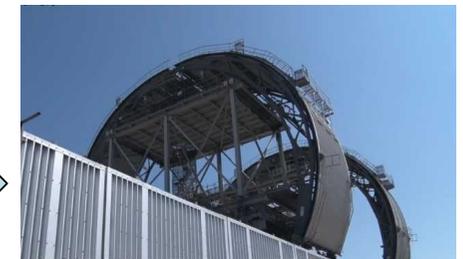
燃料取出しカバー
(小名浜での設置訓練の様様)

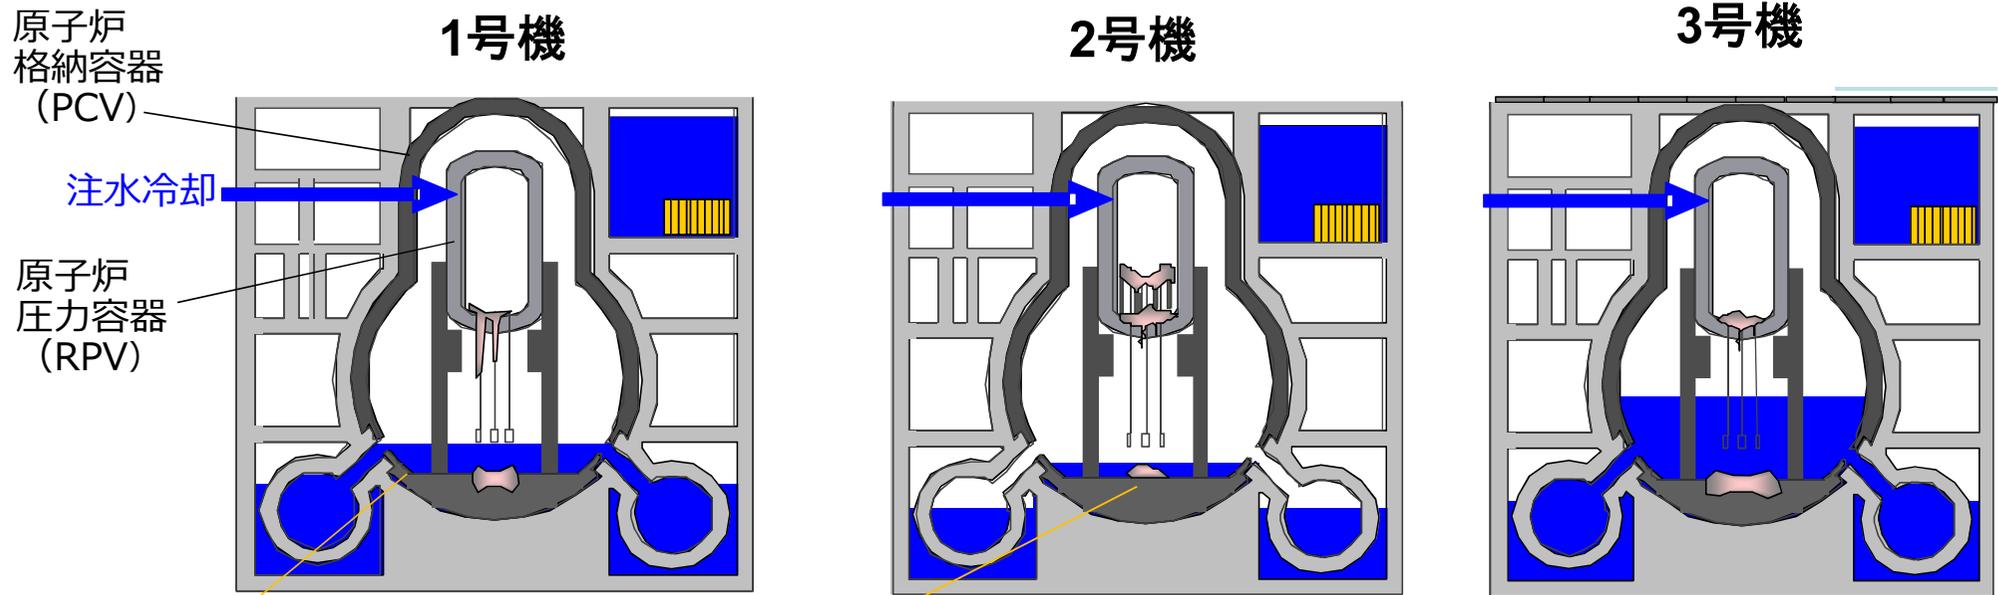
(1) 燃料デブリ分布の推定

- 1号機では溶融した燃料ほぼ全量がペDESTALへ落下していると推定
- 2・3号機では、燃料の一部が元々の炉心部に残存している可能性があるものの、多くは原子炉圧力容器（RPV）下部および格納容器床に落下したものと推定
- 3号機では内部の水位が高いことから水中での調査を計画
- 燃料デブリ分布は、事故進展の分析結果や現場調査の結果等から総合的に推定

調査の結果
床上に堆積
物を確認

自走式調査装置
(2017年3月
の調査で利用)

調査時に蒸
気の立上が
りを確認

自走式調査装置
(2017年2月
の調査で利用)

水中遊泳式遠隔操作装置
(7月に投入予定)

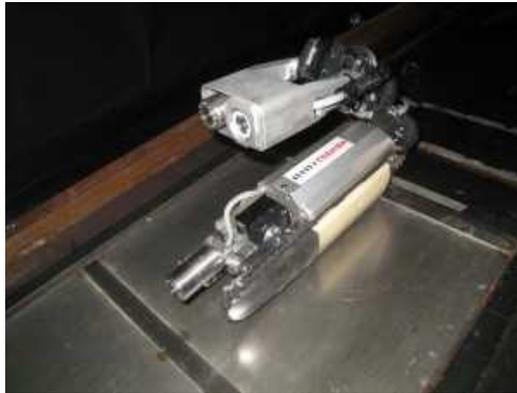
ロボット探査

- 2017年1～2月に格納容器内部及び圧力容器下部の調査を実施
- X-6ペネを利用して調査用機器を投入
- 圧力容器下部の機器やグレーチング等の状況を確認

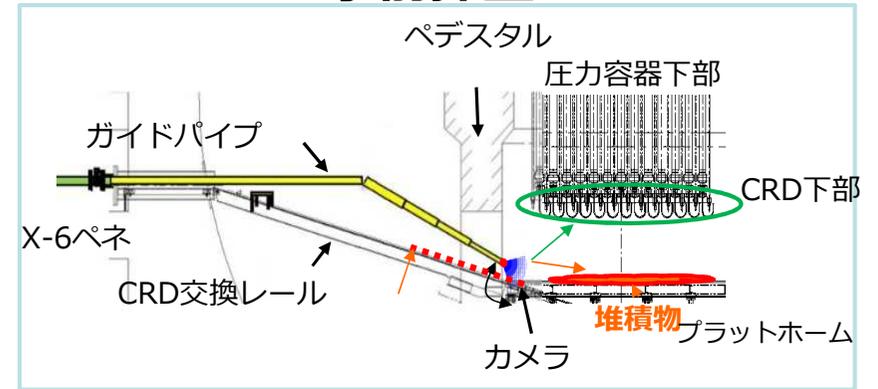
事前探査

<探査によって得られた放射線情報>

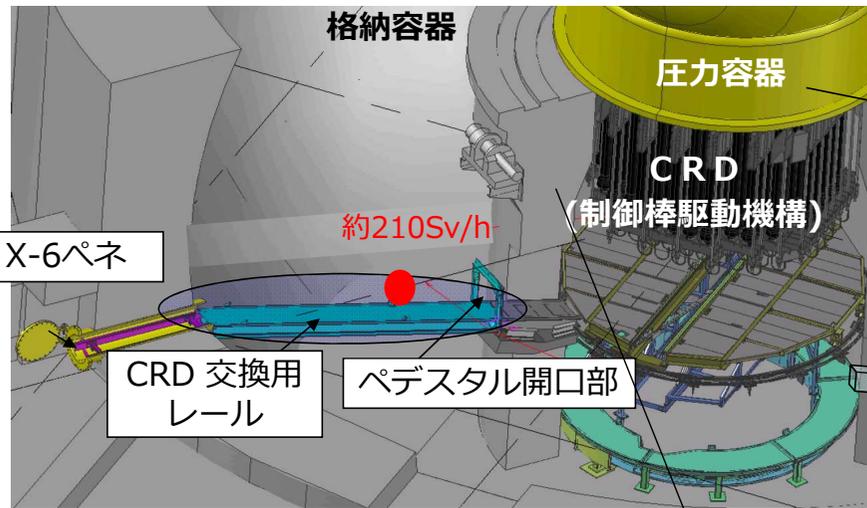
ペDESTAL

<事前調査によって得られたペDESTAL内部のカメラ画像>

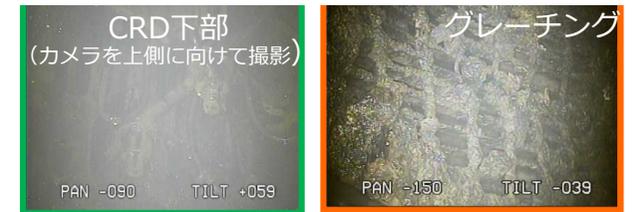
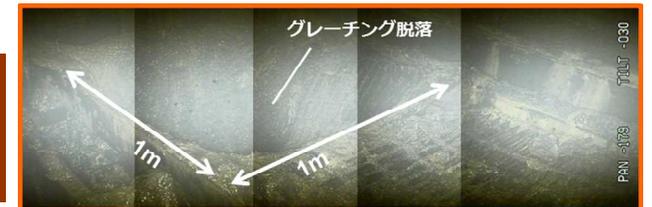
燃料デブリが存在すると推定される箇所

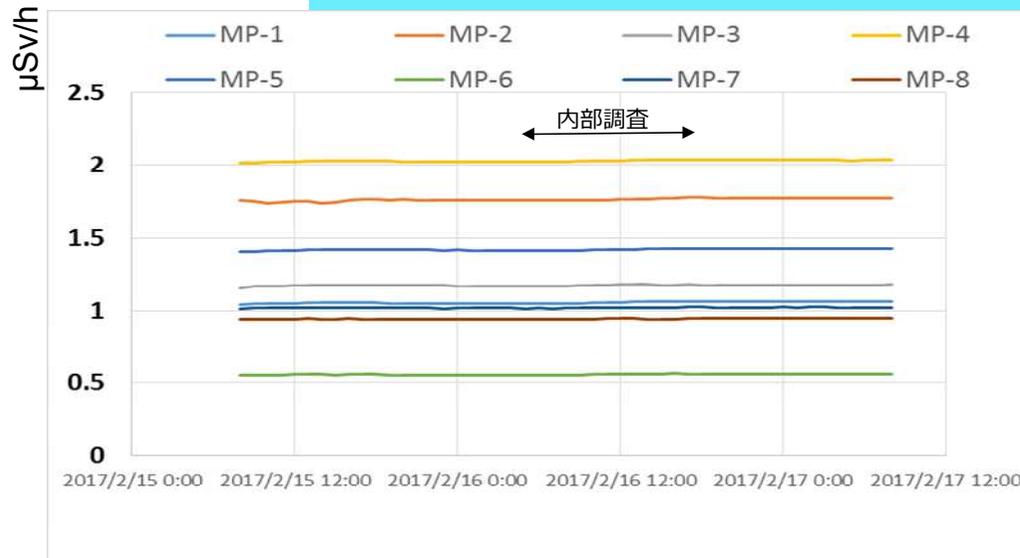
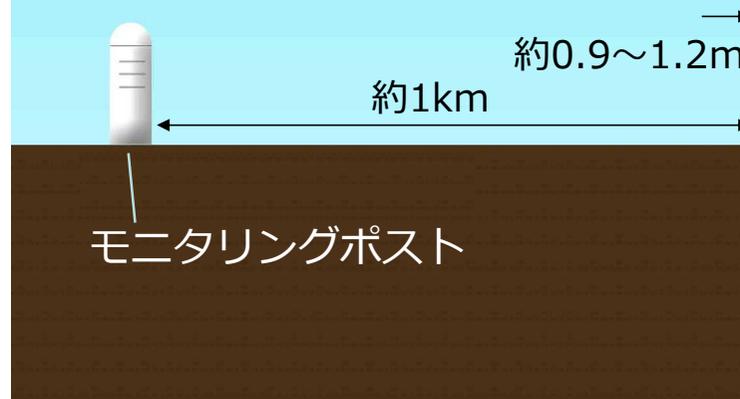
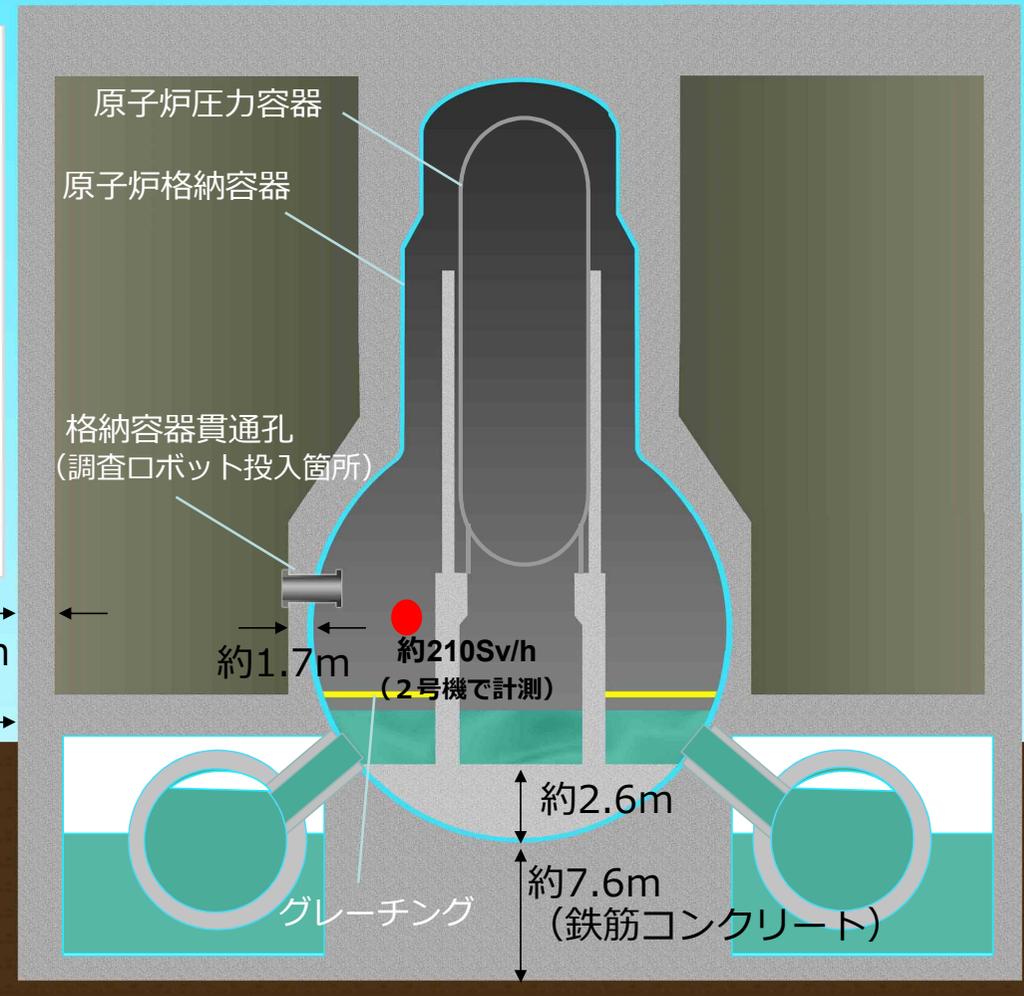
- 格納容器内の放射線はコンクリート・鉄や原子炉建屋などの遮へいにより低減
- 2号機では2月16日内部調査時に約210Sv/hと計測されたが、敷地外への影響はない

2月16日の2号機内部調査前後でモニタリングポスト値に変化なし

※寸法は1号機

- ※ 2号機格納容器貫通孔近傍作業エリア：約0.003~0.007Sv/h (3~7mSv/h)
- モニタリングポスト最高値：約0.000002Sv/h (2μSv/h)

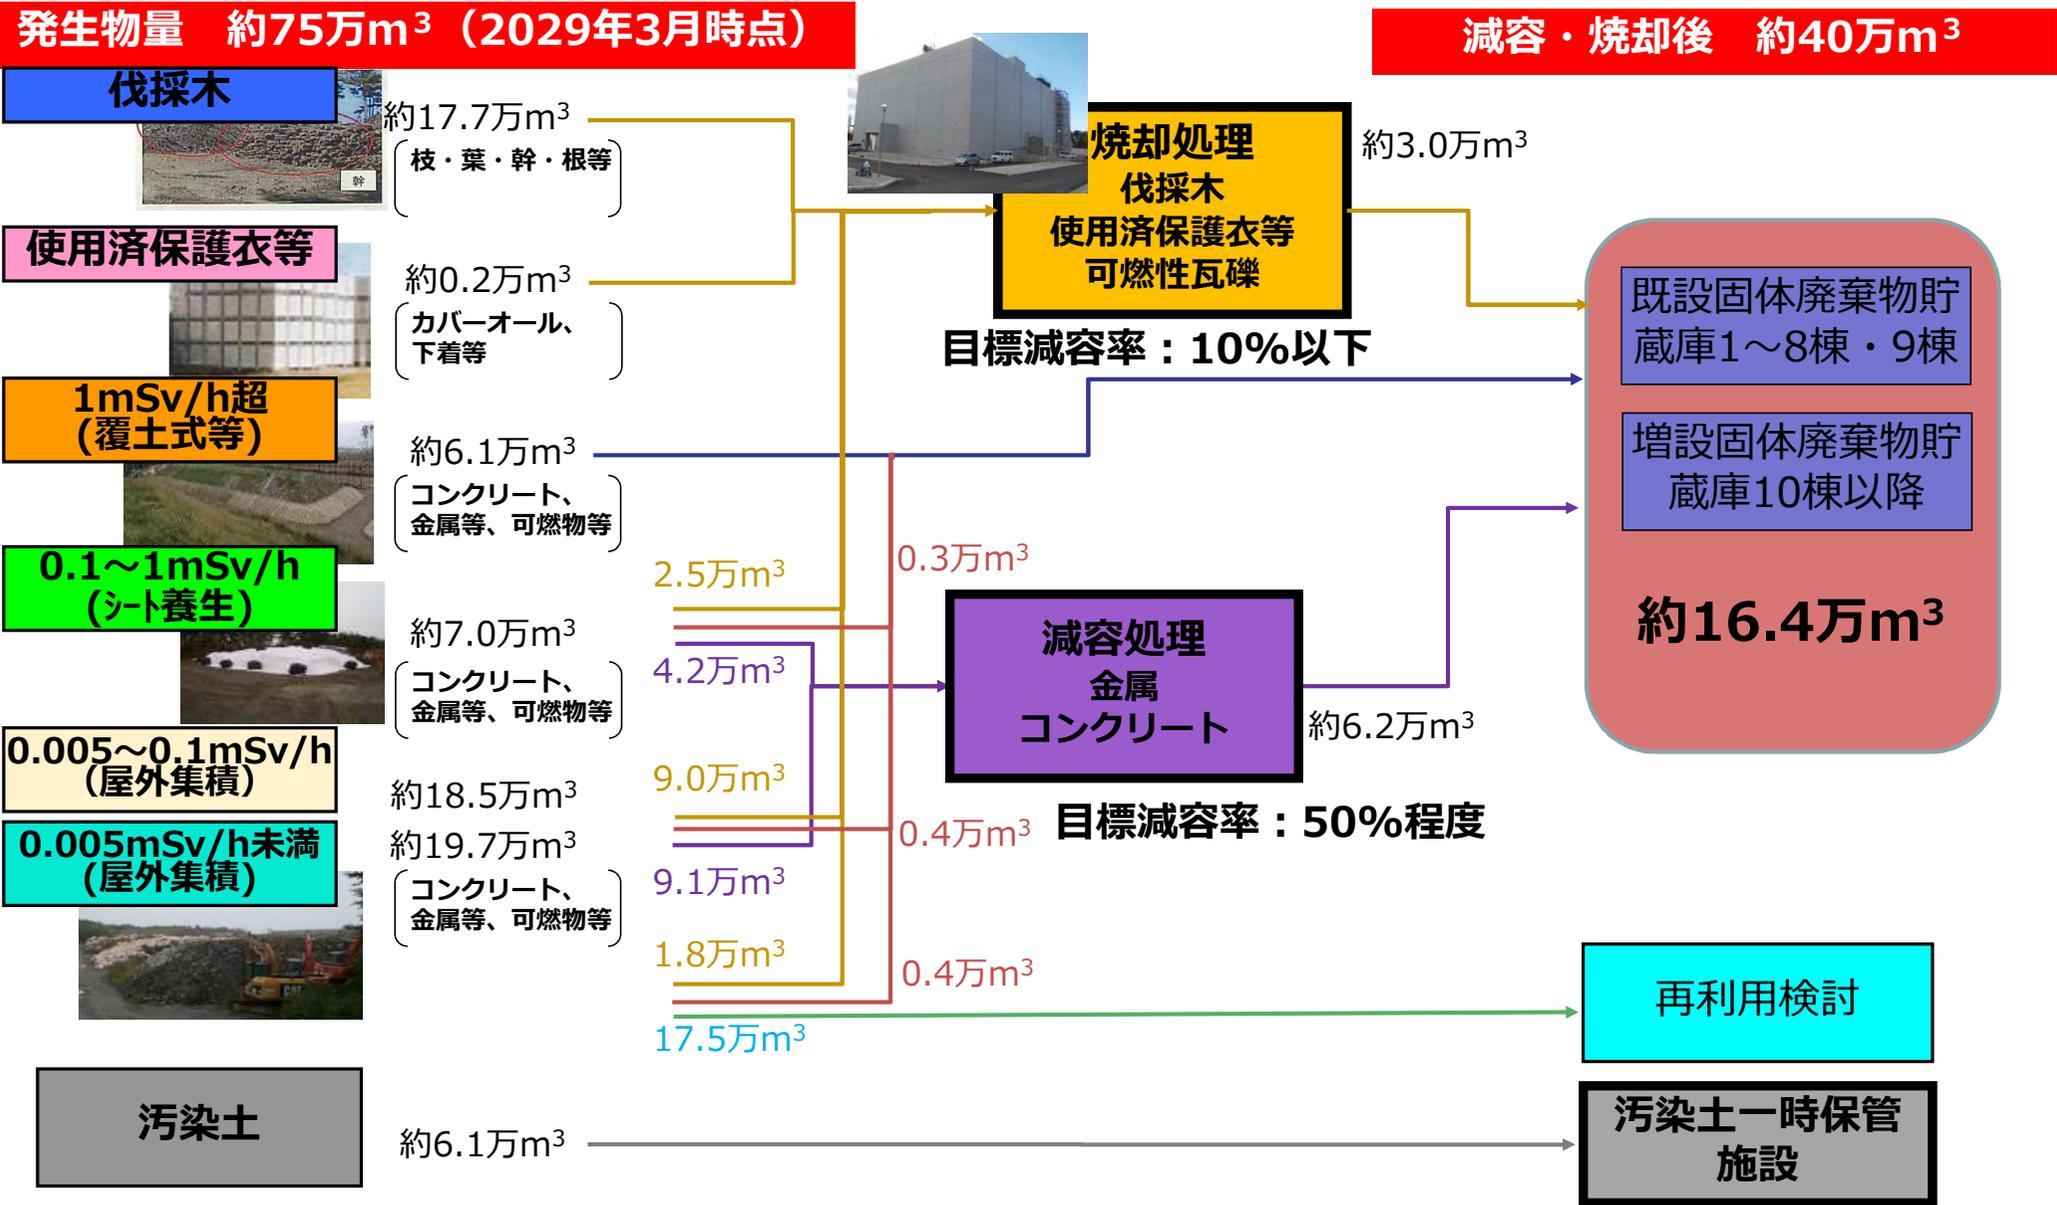
■ 「福島第一原子力発電所 固体廃棄物の保管管理計画」(2016年3月31日公表)に基づき、廃棄物は焼却・減容処理を実施し容量を減らした上で既設および増設の固体廃棄物貯蔵庫にて適切に保管管理
