デブリ分析に向けて
ー炉内状況調査からデブリ取り出しへー

廃炉推進カンパニー
燃料デブリ取り出しプログラム部
溝上 伸也

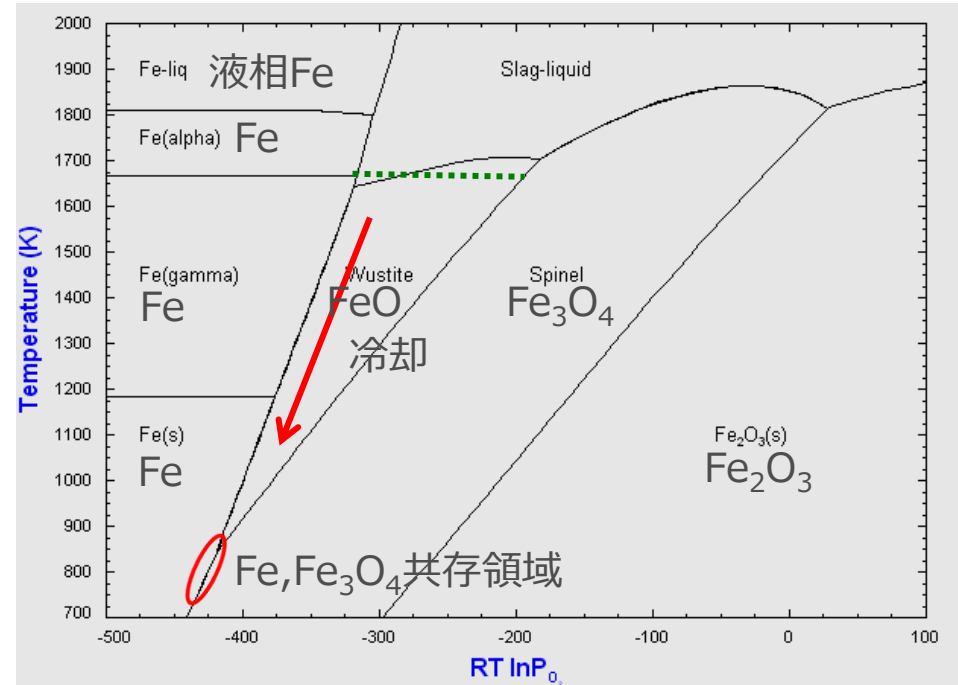
Feと Fe_3O_4 の共存について

純Feと Fe_3O_4 が共存している特徴的微小組織にU(~10%)が含まれている構造の粒子。球形であることから蒸発凝固過程によると推定。
高温状態でFeOとして生成し、降温過程でFeと Fe_3O_4 に分離したと推定。

溶融した燃料（ウラン）が炉内構造物（鉄）を巻き込みながら溶融していく状況を反映しており、燃料デブリの特徴を持つ鉄を多く含むとされている2号機ペDESTAL内燃料デブリと同じである可能性
