第8回 福島第一廃炉国際フォーラム

福島第一における燃料デブリ取り出しに向けた取り組み

2024年8月26日

東京電力ホールディングス（株）

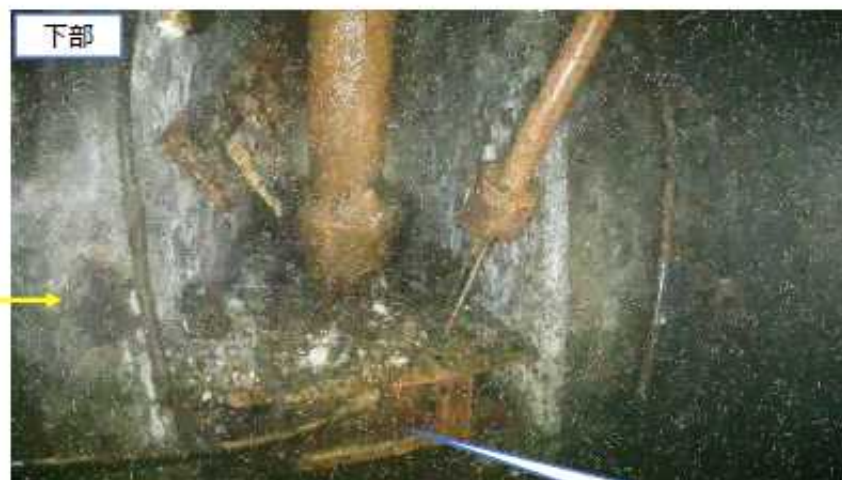
■ **写真①**：ペDESTAL内90°側のペDESTAL壁面の様子。一部変色がみられるものの、著しい損傷は確認されず、コンクリートが残存している。なお、当該壁面には、震災前より既設設備はないため、機器は確認されていない。

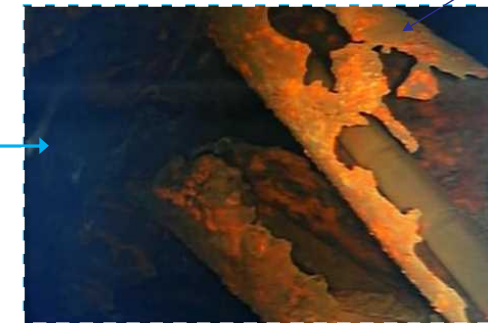
隣接するCRDフランジ面のレベルや間隔が異なっている
